VYSOKÉ UČENÍ TECHNICKÉ V BRNĚ
BRNO UNIVERSITY OF TECHNOLOGY

FAKULTA STAVEBNÍ
ÚSTAV ŽELEZNIČNÍCH KONSTRUKCÍ A STAVEB
FACULTY OF CIVIL ENGINEERING
INSTITUTE OF RAILWAY STRUCTURES AND CONSTRUCTIONS

VYHODNOCENÍ GEOMETRICKÝCH PARAMETRŮ
KOLEJE S PODPRAŽCOVÝMI PODLOŽKAMI
ASSESSMENT OF GEOMETRY PARAMETERS OF TRACK WITH UNDER SLEEPER
PADS

DIPLOMOVÁ PRÁCE
MASTER'S THESIS

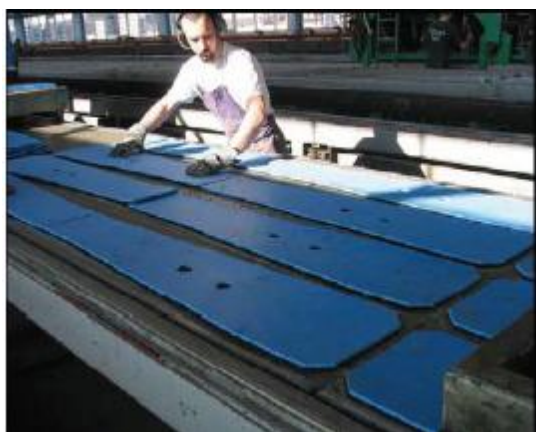
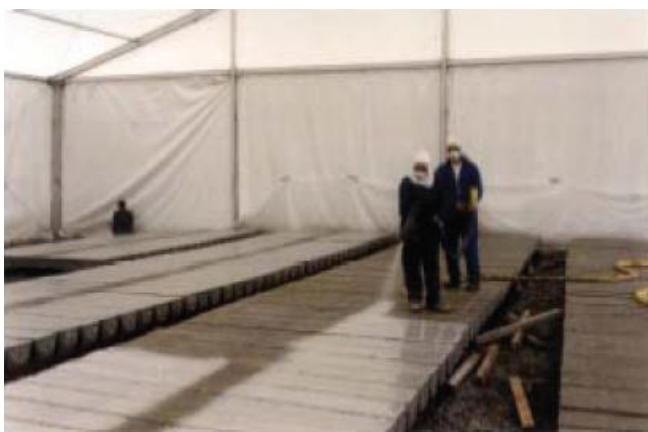
Obr. č. 2 - Výroba spoje USP - pražec [1]

- nanášením stříkáním nebo nátěrem na hotový pražec
- lepením podložky na hotový pražec
- vložením podložky přímo do čerstvého betonu při výrobě pražce
- vložením do čerstvého betonu prostřednictvím pojící vrstvy v podložce (např. pomocí struktury tvořené válečky nebo rýhami, drátěné mřížky, geomembrány, jemného kameniva)
- nanášením materiálu za pomoci mikrovlnného ohřevu pod tlakem (dosud pouze zkoušky)

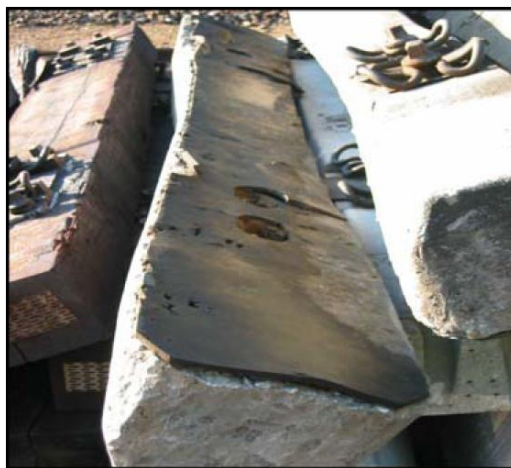
Obr. č. 3 - Tvar USP na betonové pražci [1]

Poloha USP na ložné ploše pražce je obvykle redukována po stranách o 5 – 10 mm oproti rozměrům pražce z důvodu ochrany USP před kladivy podbíječky. V USP jsou otvory v místě přímo pod hmoždinkami. Spolupůsobení USP se zrní kolejového lože přímo negativně ovlivňuje životnost USP, ale pozitivně působí na kvalitu GPK. Zvětšením kontaktní plochy mezi USP a šterkem zmenšuje příčný odpor kolejového roštu v kolejovém loži.

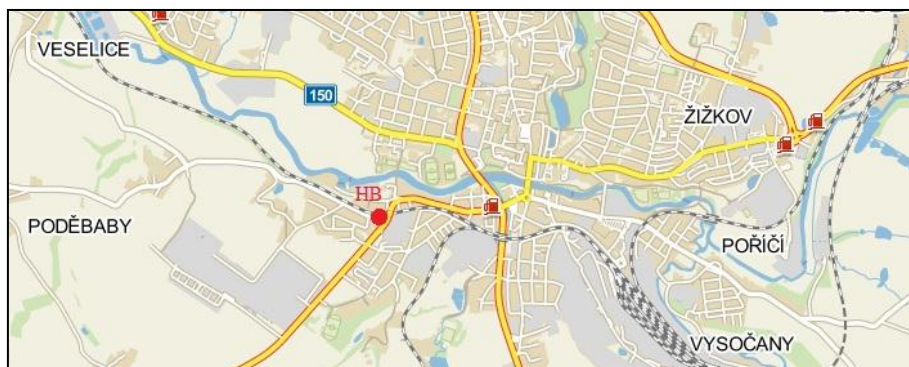
Obr. č. 8 - Zkušební úsek Havlíčkův Brod - Okrouhlice [3]

Zkušební úsek s podpražcovými podložkami byl vybudován v mezistaničním úseku Havlíčkův Brod - Okrouhlice. Pražce s USP se nacházejí v koleji č. 1 v oblouku malého poloměru, od km 224,800 do 225,150, v délce 350 m. Ve zkušebním úseku jsou tyto parametry konstrukčního a geometrického uspořádání:

Konstrukci železničního svršku tvoří kolejnice 60 E 1, betonové pražce B 91 S a pružné bezpodkladnicové přímé upevnění W 14. V sousedství zkušebního úseku bylo použito zpružněné upevnění kolejnic E 14. Vzhledem k tomu, že výsledná tuhost kolejové jízdní dráhy s tímto upevněním je podobná jako spojitá svislá tuhost s upevněním W 14 na pražcích s podpražcovými podložkami, nebyly ve zkušebním úseku vybudovány přechodové oblasti.

Ve zkušebním úseku je pružná ložná plocha pražce tvořena podpražcovými podložkami, nalepenými na ložné ploše pražců. Byly použity podložky od rakouského výrobce Getzner, typ SLB 2210 (modul ložnosti $0,220$ až $0,250$ N.mm⁻³) tloušťky 10 mm.

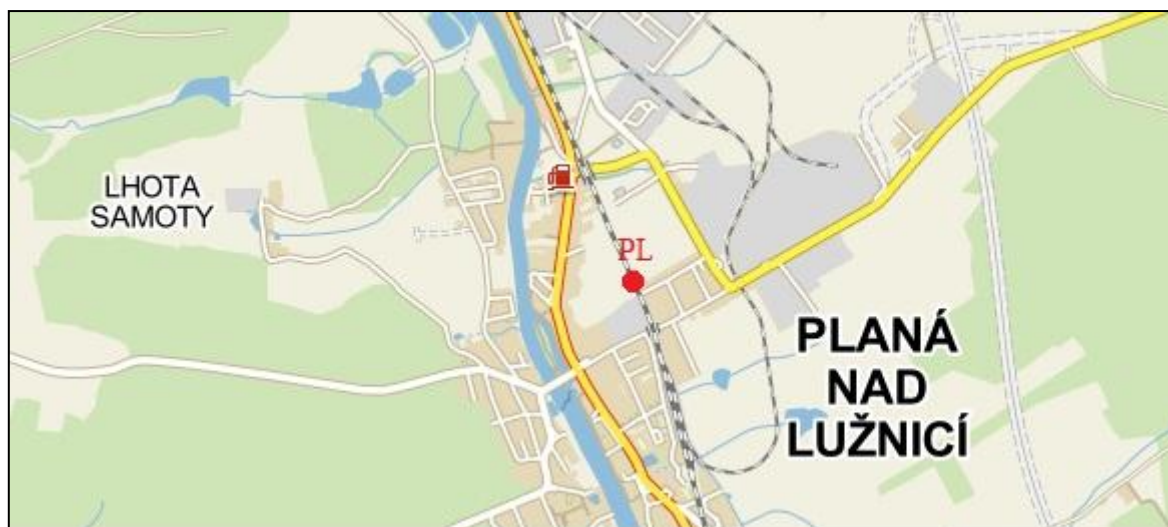
Obr. č. 10 – Zkušební úsek v žst. Planá nad Lužnicí [3]

Zkušební úsek s podpražcovými podložkami, nacházející se od km 75,049 027 do km 75,254 082, byl zřízen v roce 2007 v koleji č. 2. Úsek je dlouhý 205,055 m a zahrnuje výhybku č. 12: J60-1:12-500-I. Podložky se nacházejí v části oblouku bez převýšení s poloměrem 3204,75 m a v části přechodnice.

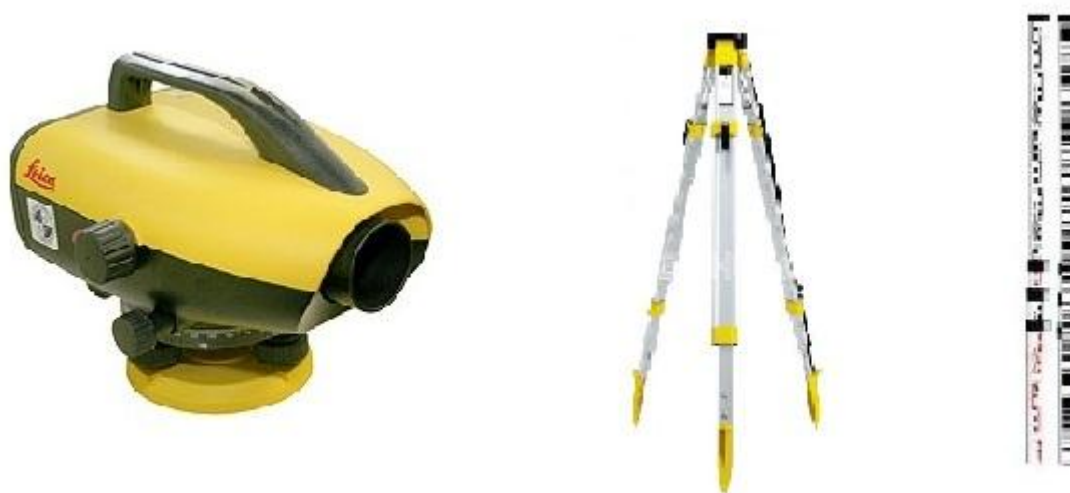
Obr. č. 12 - Geodetické přístroje a pomůcky

- nivelační podložka
- nivelační lať GLS 111
- kovový stativ s popruhem
- digitální nivelační přístroj Leica SPRINTER 150 M

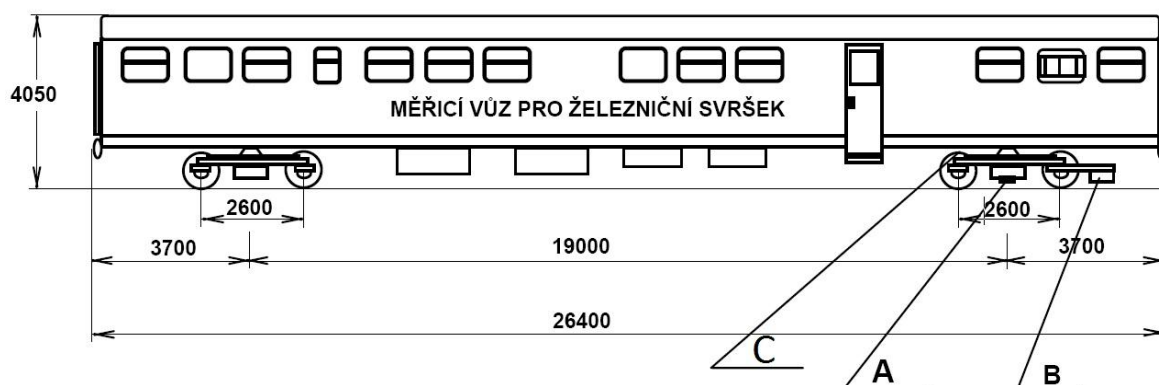
Obr. č. 13 - Měřicí vůz [17]

- správné postavení vozu (S) - měřicí přístroj na konci
- nesprávném postavení voz (N) - měřicí přístroj za lokomotivou
